複合膜面構造物におけるインフレータブルチューブの伸展挙動 Deployment Behavior of Inflatable Tube of Combined Membrane Structure

指導教授 宮崎康行

M4027 丸木悠暉

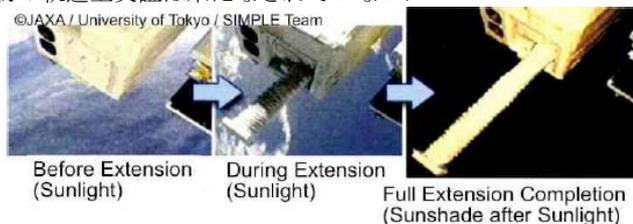
図 1.1 SIMPLE によるインフレータブル伸展マストの軌道上実証^[1]

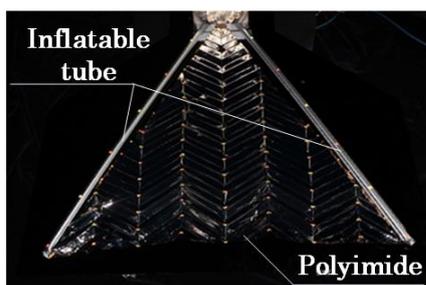
図 1.3 複合膜面構造物

日本大学では前節で述べた、複合膜面構造の軌道上展開実証をコンセプトに、超小型人工衛星「SPROUT」を打ち上げ、現在軌道上にて管制運用を行っている。SPROUTでは、二本のインフレータブルチューブを支持部材とし、三角形上の薄膜を展開することで、複合膜面構造物によるデオービット機構を実現する。

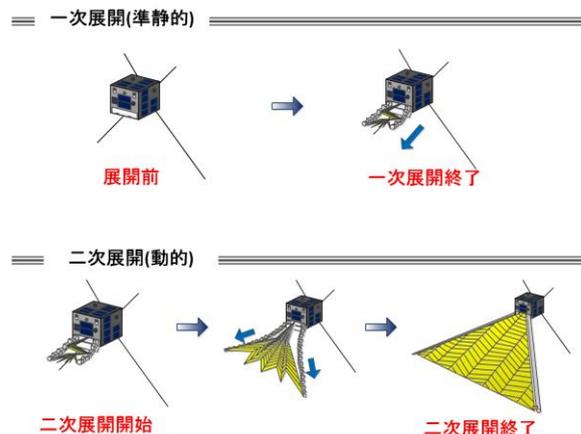
膜面及びチューブは収納機構に収納されている。収納機構を展開後、チューブに N₂ ガスを注入し、伸展するチューブが膜面を牽引することにより展開する。図 1.4 に膜面展開のシーケンスを示す。

図 1.4 複合膜面構造物の展開シーケンス

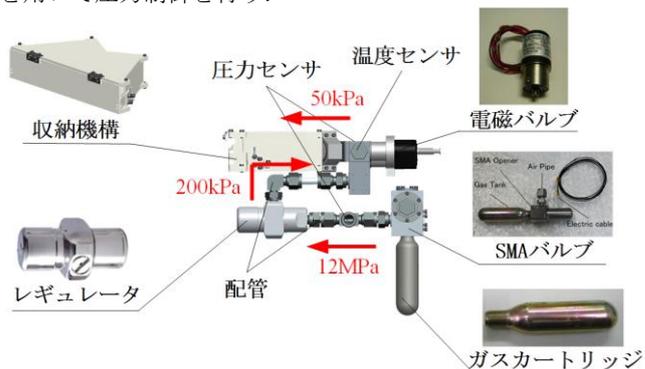
また、図 1.5 に SPROUT のガス注入システムを示す。ガス注入システムは、ガスカートリッジ、SMA バルブ、ガスレギュレータ、電磁バルブとそれらを接合する配管で構成されている。ガスカートリッジは 12 [MPa] の圧力で充填されており、容量は約 20 [ml] である。SMA バルブはニクロム線によって加熱することによりニードルを伸展し、ガスカートリッジの蓋を押し当てることで蓋に穴を開ける。開放された窒素ガスは、レギュレータを介して約 200 [kPa] まで減圧される。その後、チューブ内の圧力が 50[kPa] になるように電磁バルブを用いて圧力制御を行う。

図 1.5 ガス注入システム^[2]

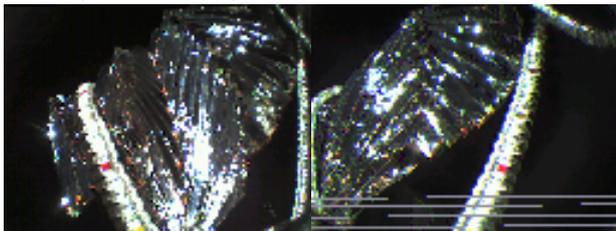
膜面の撮影画像から、膜面上の折り目が伸びきっておらず、チューブも真っすぐには進展せず、右側のチューブについてはスパイラルのような状態となっていることがわかる。左側のチューブについても途中で湾曲し、膜面の裏側に隠れてしまっている。図1.7の圧力履歴より、ガスのリークが激しく、十分な伸展力が得られなかったことが原因の一つではないかと考えられるが、詳細な原因がこれらのデータだけでは不十分であり、より詳細な検証が必要である。

図 1.6 左右のカメラで撮影した軌道上の膜面画像

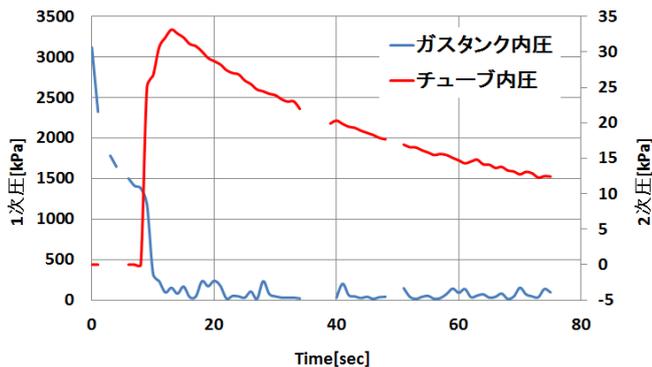
図 1.7 軌道上の膜面展開時のガスタンク内圧とチューブ内圧の履歴

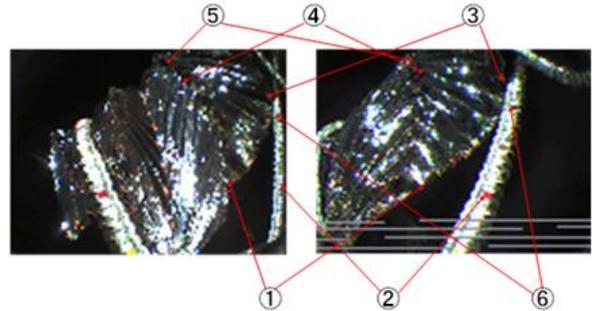
ステレオ視により、膜面上のマーカの三次元位置座標を計測する。計測したマーカ位置を図4.1に、座標系定義を図4.2に示す。画像が粗く、読み取りが難しいため、読み取り易い6つの点について計測している。また、計測した結果を表4.1に示す。

図 4.1 軌道上の撮影画像から読み取れる膜面上のマーカ位置

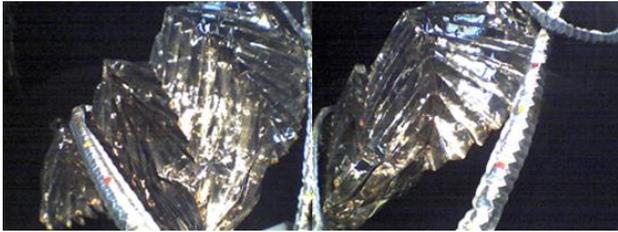
軌道上の膜面画像と、そこから得られた三次元位置座標より、地上にて膜面の状態を再現し、軌道上を模擬した撮影を行った。その撮影画像を図4.3に、そのときの、衛星からの視線とは違った角度から撮影した膜面の様子を図4.4に、さらに模擬した膜面のマーカから膜面の形状を三次元計測した結果を図4.5に示す。

膜面形状の再現の度合いについて、表4.1に示した6点で比べると、最小で1[mm]ほど、最大でも50[mm]ほどのずれであったため、おおよその膜面形状の模擬は出来ているのではないかと考える。

図 4.3 地上における模擬撮影の結果

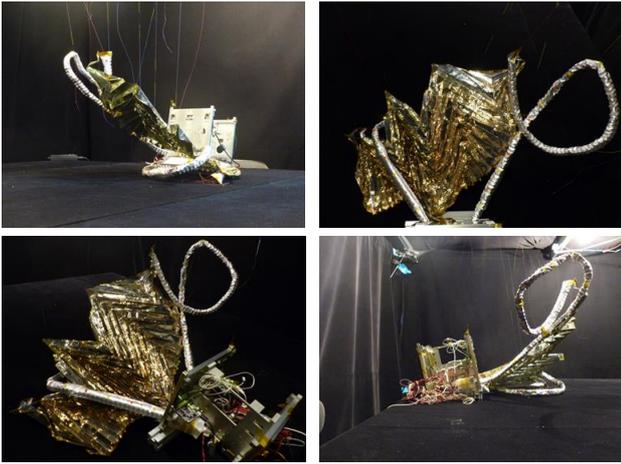
チューブの形状を再現した結果、右側のチューブは大きくスパイラルし、左側のチューブも膜面の下に隠れる形で大きく折れ曲がっている。また、膜面の形状については、膜面の折り目の数と向きから、収納機構内部に膜面の一部が残っていると考えられる。

図 4.4 地上における模擬撮影の様子

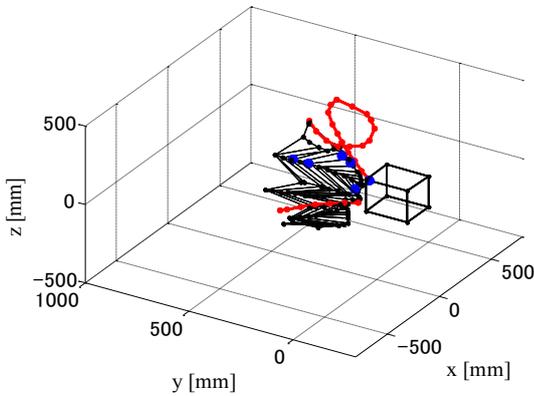
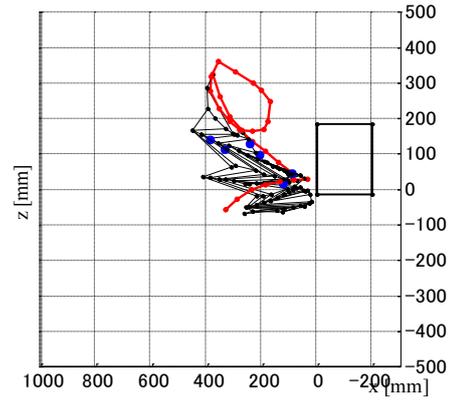
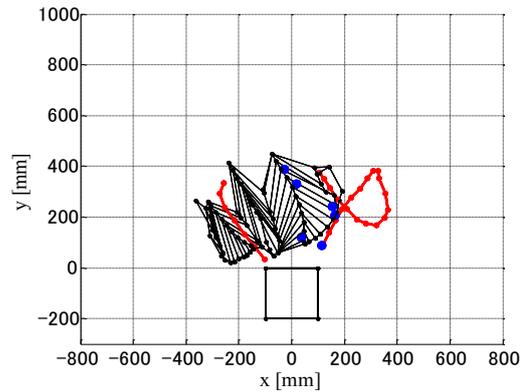
膜面の展開率については、X-Y平面上に投影した面積において膜面展開率を概算すると、約15.2[%]であり、膜面は展開しきっていないことがわかる。

(b) 投影図 (xz 面)

(c) 投影図 (xy 面)

図 4.5 模擬撮影の復元結果 (続き)

(a) 立体図

図 4.5 模擬撮影の復元結果

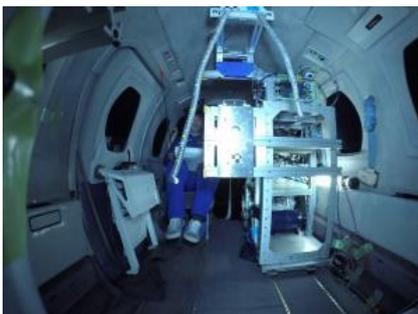
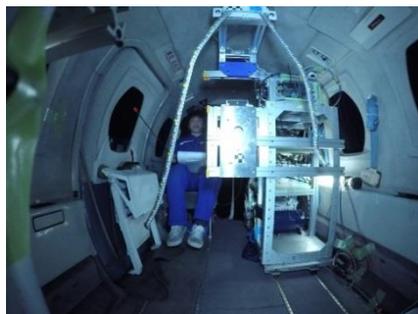
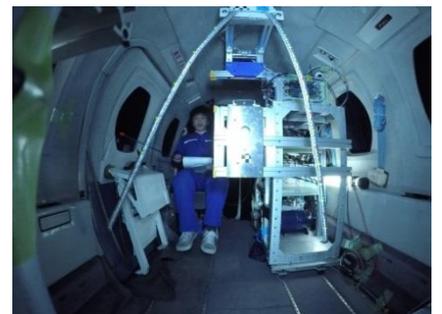
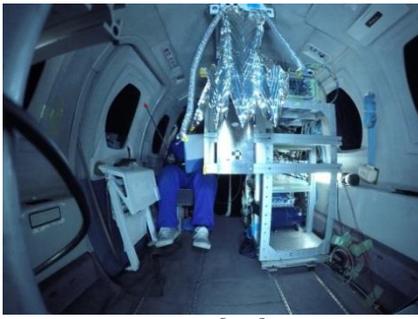
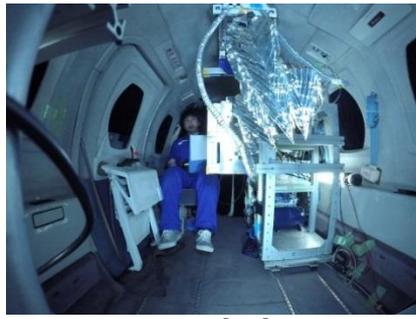
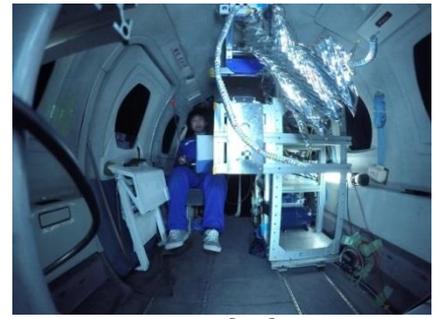
チューブのみと膜付きの場合の挙動を比較する。チューブの内圧はどちらの場合もガス注入開始から 4 秒まではほぼ同じであるが、その挙動には大きな違いが見られる。チューブのみの場合には、微小重力下においてある程度曲がりながら伸展するものの、大きな湾曲なく伸展しきっている。しかし、膜面を付けた場合、膜面を牽引する際に湾曲が見られ、また、チューブのみの場合に比べ展開に時間がかかっており、膜面を付けた場合に大きな影響を受けていることがわかる。膜が引っかかり、拘束されている場合には、図 5.3 に示すようにさらに大きな湾曲を示すことがわかる。

図 5.1 チューブのみ及び膜付きの伸展挙動(上図：チューブのみ，下図：膜付き)

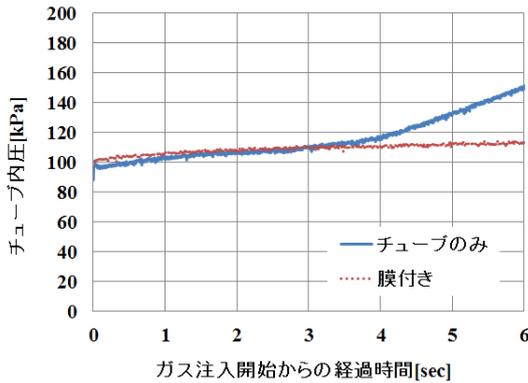
図 5.2 チューブのみ及び膜付きのガス注入開始からのチューブ内圧の履歴

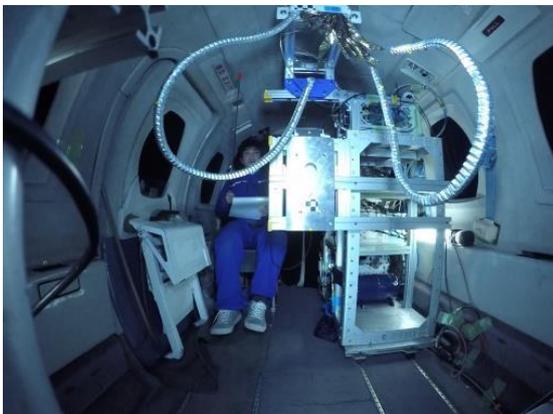
図 5.3 膜面が引っかかった場合のチューブの様子 (ガス注入から約 8 秒)

軌道上の膜面展開について、形状の推定結果より、膜面が展開し切らなかったことがわかる。また、チューブの形状に大きなスパイラルが見られた。膜面については収納機構内部に残っており、微小重力実験時の図 5.3 に示すように、膜面が引っかかってしまった可能性が考えられる。さらに、この場合もチューブに大きな湾曲が見られる。また、引っかかった膜面は微小重力環境から重力環境へと遷移する際、引っかかりがとれ、展開している。このことから、今回のような複合膜面構造の場合、軌道上での展開挙動を予測するには、重力下での展開実験だけでは不十分であり、微小重力実験のように、重力の影響を考慮した検証を行う必要があったことがわかる。また、軌道上においても、また引っかかりが生じた微小重力下での実験(図 5.3, 5.4)においても、予定していたチューブ内圧である 50kPa(微小重力実験においてはゲージ圧で 50[kPa])には到達していない。そのため、伸展力が十分であれば引っかかりを解消でき、十分な展開を行うことが出来た可能性が考えられる。

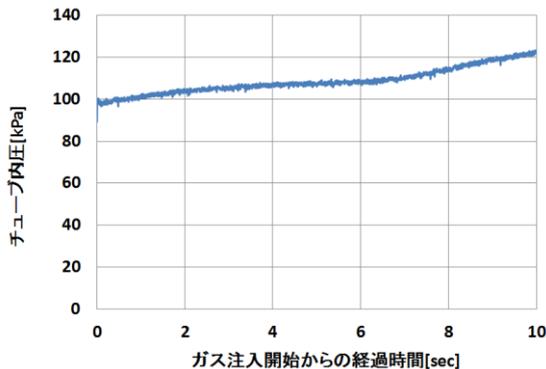
図 5.4 引っかかりが生じた展開のガス注入開始からのチューブ内圧の履歴
